## 小型月着陸実証機(SLIM)

月面着陸の結果について

宇宙科学研究所  
SLIMプロジェクトチーム  
プロジェクトマネージャ  
坂井真一郎

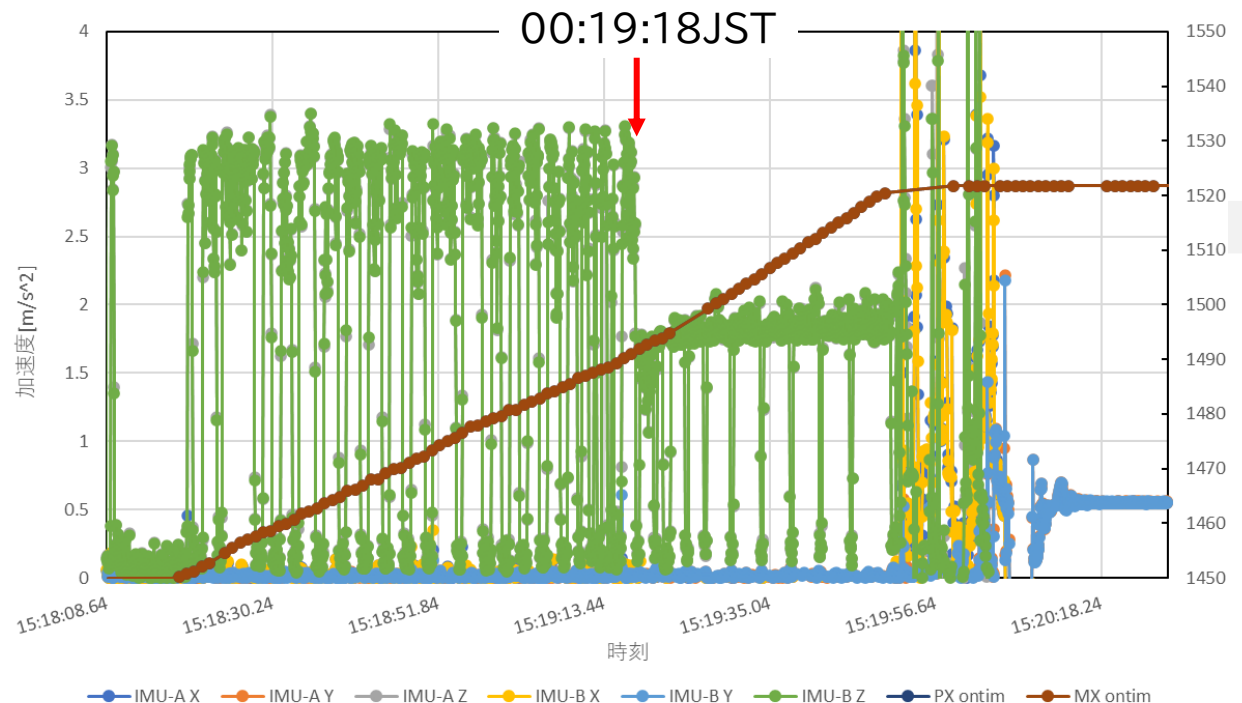
- 高度50m付近まで順調に降下してきたが、この付近で、推進系に異常が発生した。
- 具体的には、0時19分18秒付近で、メインエンジン2基の合計発生推力が、突如、約55%程度に低下した。
- 着陸後の温度挙動を調べると、メインエンジン2基のうち-X側について、通常であれば発生する温度上昇（ヒートソークバックによる推薬弁温度上昇）が見られていないことが判明した。
- このことから、この時点で-X側メインエンジンに何らかの異常が発生したと考えている。

- 茶色線はメインエンジンの積算噴射時間、緑色線が加速度計の計測値で、メインエンジン2基の噴射による発生する加速度が検知されている。
- メインエンジンへの噴射指示はほぼ一定であるにも関わらず、0時19分18秒以降、加速度計の計測値メインエンジン2基の発生する合計推力が、突如約55%程度に低下したことが分かる。

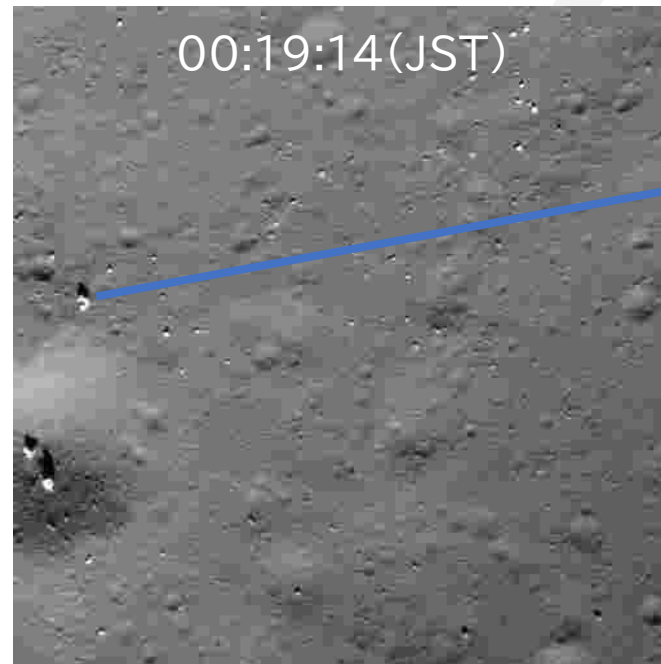
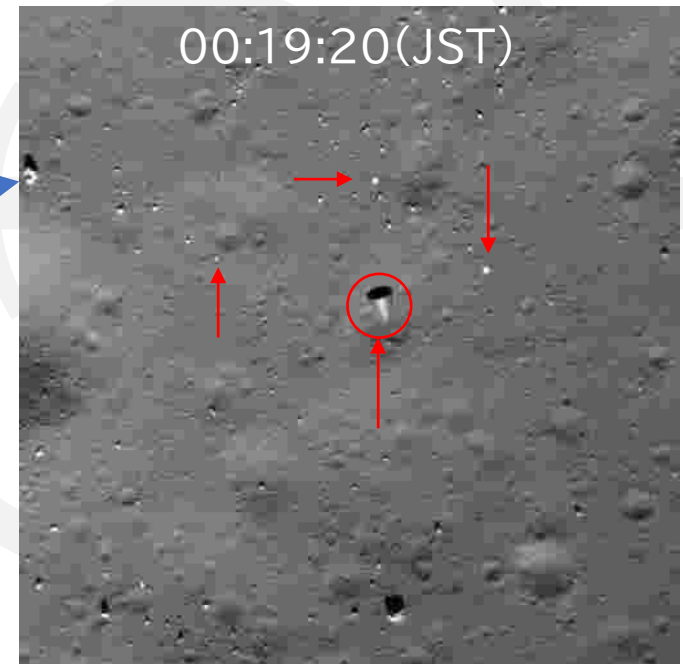
- ▶ 当該時刻付近で撮像されていた、2枚の航法カメラ画像を以下に示す。
- ▶ メインエンジン推力に異常が発生した直後、航法カメラ画像に、それまでの画像には見られていなかった光点や物体が見られていることが分かる。
- ▶ このうちのひとつはノズルのような形状をしていることなどから、0時19分18秒付近で何らかの異常が-X側のメインエンジン付近で発生し、ノズル部が破断して落下、結果として-X側メインエンジンの発生する推力の大部分が失われたと推測している。

- ▶ 青矢印は、2つの画像間で共通する特徴点の対応を示したもの。
- ▶ 赤矢印の箇所に、左の画像には見られない光点や物体が見られている。

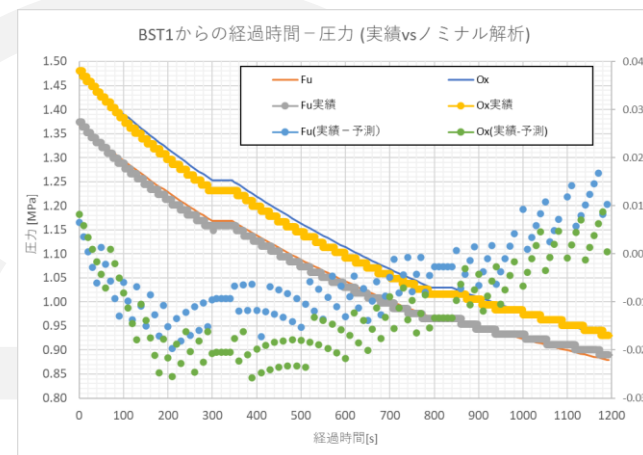
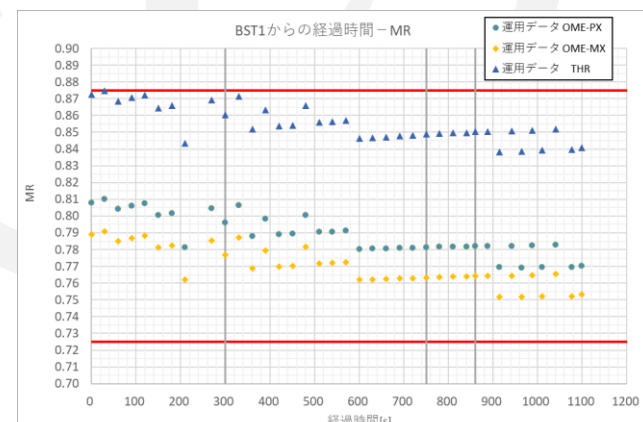
- ▶ 打上げ後、計8回の軌道変更時や動力降下フェーズでは、より供給圧が高くエンジン負荷の高い条件で使用してきたが、事象発生直前までメインエンジンには何らの異常兆候は見られていない。
- ▶ また事象発生時、メインエンジン2基を比べても、-X側エンジンは+X側エンジンと比べて、むしろ穏やかな燃焼条件だったと推定されている。
- ▶ 以上のようなことから、プロジェクトとしては、メインエンジン自体ではない何らかの外的要因が-X側メインエンジンに波及した可能性が高いと考えている。
- ▶ 本事象の原因については現在も調査中であり、詳細判明した時点で、改めてご報告したい。
- ▶ メインエンジン関連データの例。SLIMの推進系はブローダウン方式となっており、徐々に推薬供給圧が低下する設計。実際、燃料、酸化剤とも、打上げ後、推薬消費に従って、徐々に供給圧が低下し、エンジンへの負荷も低下していることが分かる(上図)。
- ▶ 酸化剤と推薬の混合比(MR)も、エンジンへの負荷を決める重要なファクタであるが、-X側エンジンのMRは常に+X側エンジンより低く、従って、-X側エンジンの負荷は+X側エンジンと比べて相対的に小さかったと考えている。

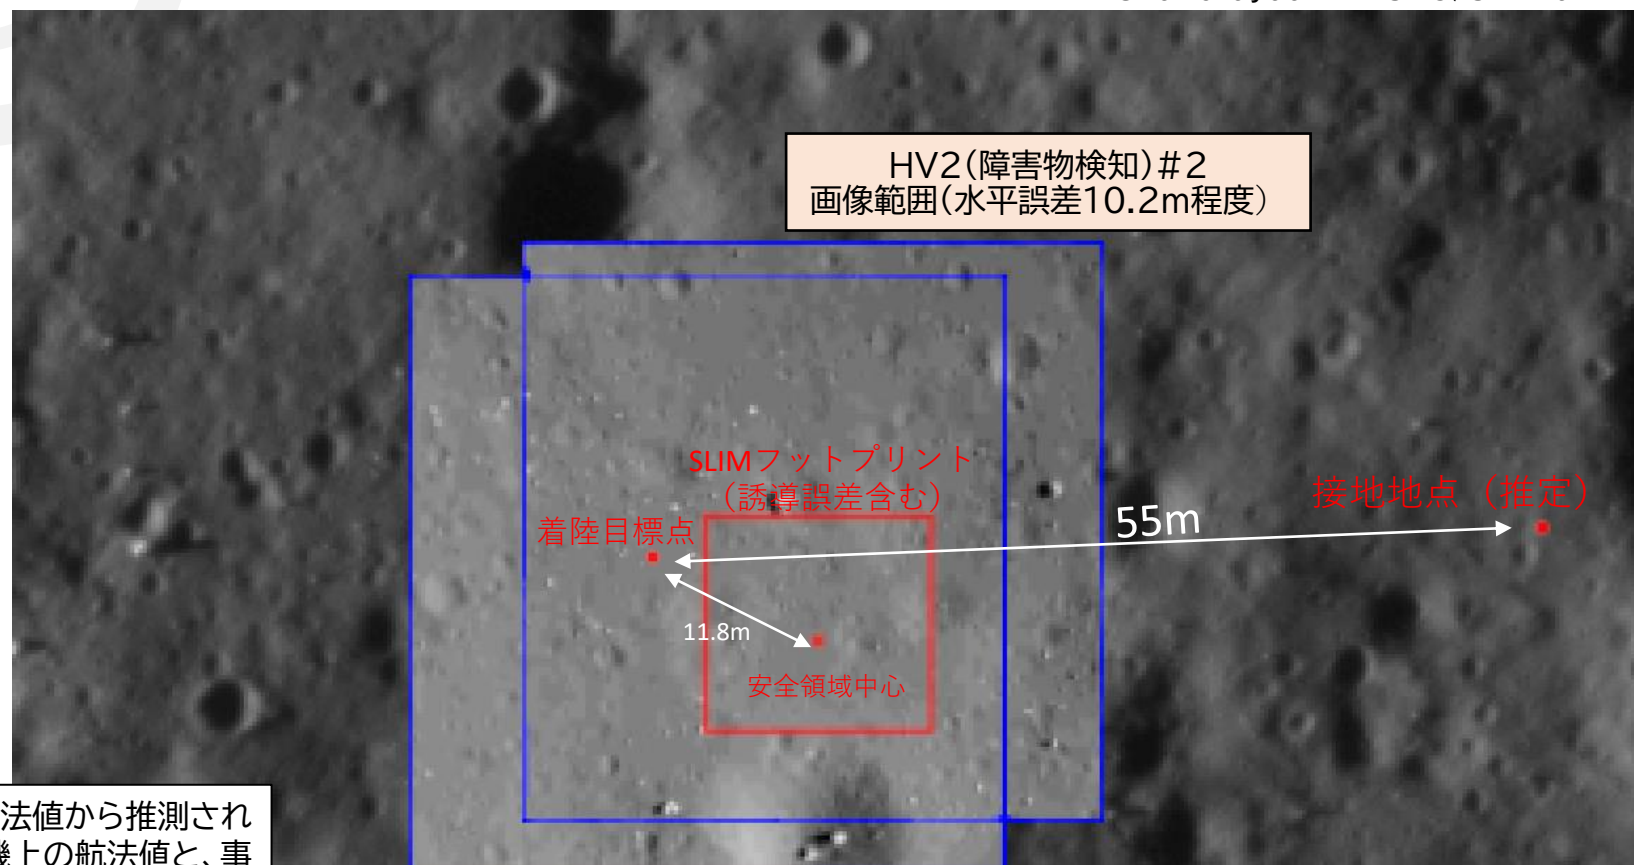
- 障害物検知を行った時の探査機位置と、推定される接地地点の位置関係。正常に降下していた際の位置から、東に移動している(東へ約55m程度\*1)。

\*1 … 探査機上の航法値から推測される位置。なお、探査機上の航法値と、事後にこの画像から推定される位置とは障害物検知(HV2 #1)時点で概ね整合している。

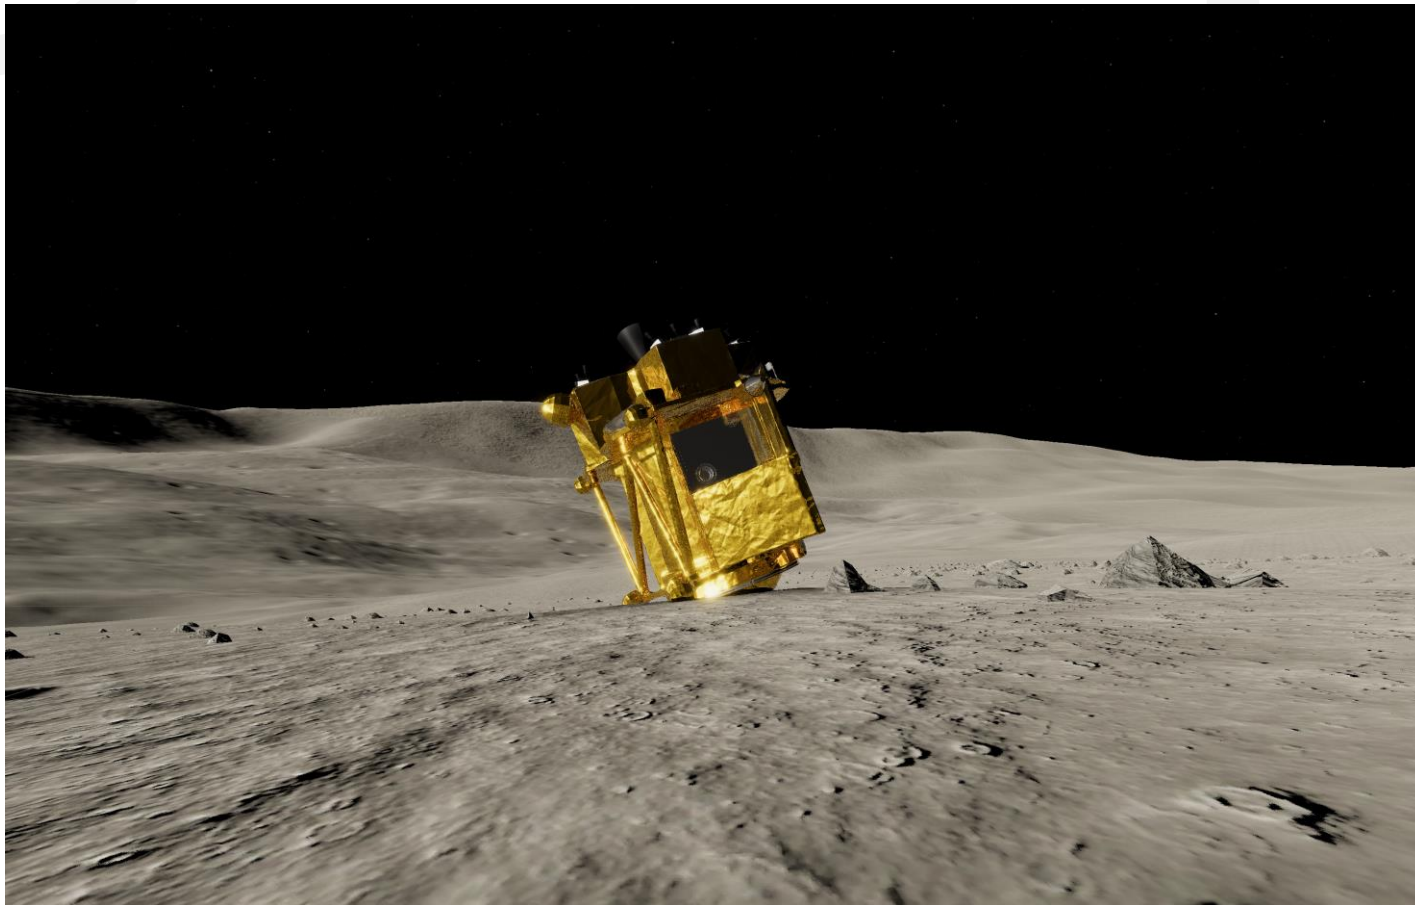
推定される着陸位置及び姿勢から作成したCG画像

- 着陸後、最終的な探査機の姿勢は、探査機の各種データから、下図のようにメインエンジンが上を向いたほぼ鉛直の姿勢で、太陽電池パネルが西を向いた姿勢と考えている。
