俵型気球の地上膨張試験

井筒直樹¹, 飯嶋一征¹, 加藤洋一¹, 梯 友哉¹, 斎藤芳隆¹, 佐藤崇俊¹, 莊司泰弘¹
 田村啓輔¹, 福家英之¹, 松坂幸彦¹, 松嶋清穂², 水田栄一³, 吉田哲也¹

¹宇宙航空研究開発機構 宇宙科学研究所, ²藤倉航装株式会社, ³宇宙航空研究開発機構 研究開発本部

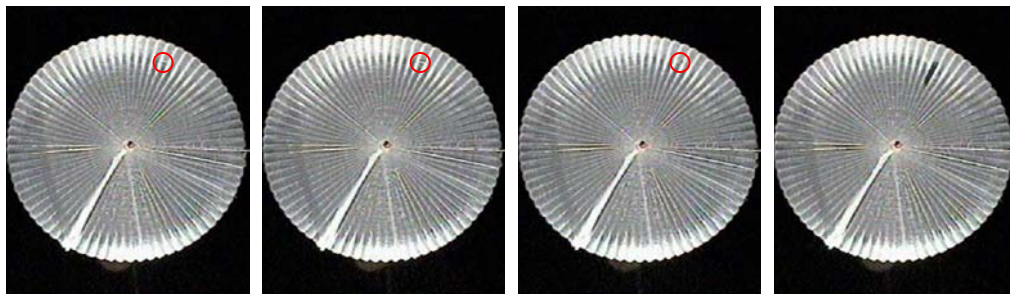
飛行試験用気球(B10-03)は2010年8月27日に放球され正常速度で上昇し、高度24.5km程度から気球底部の差圧が正になった。その後100Paまで上昇した高度25.1kmにおいて、パネルの1枚が破断して縦に裂け(図2)、気球はゼロプレッシャー状態となり緩降下を始めた。破断した原因を特定するために、まず、映像とカメラの位置・画角の関係から図3に示すように破断開始点が尾部から8~9mの位置であることを求めた。この点は円筒部下端から約4.5m下にある。映像を詳細に分析すると、まずパネルの一部がへこんだ(伸びた)ように見えた後に、溶着部付近に小さな穴が生じそこから

図2 気球下部破断の過程(ゴンドラからの映像, 4/30秒ごと, 赤丸は破断開始位置)

小片が飛び出すとともに、まず横方向に裂け、次にパネルの尾部に向かって裂け目が広がったことがわかる(図2)。

このようなことから、パネルが子午線方向に引っ張られてゴアの縁から破断したと推定される。その主要因として、パネルの子午線方向のゆとり(この気球では短縮率 5%相当)が何らかの理由によりなくなったことが考えられる。その原因として横ロープによるフィルムの上方向への移動が疑われた。気球は頭部から下部に向かって順に膨らむため、まず、横ロープの上側のフィルムが内圧により外側に押し出され、その際、フィルムは規定の位置から上側に移動することが予想される。この現象の有無と加圧に伴う振る舞いを地上膨張試験によって確認することとした。

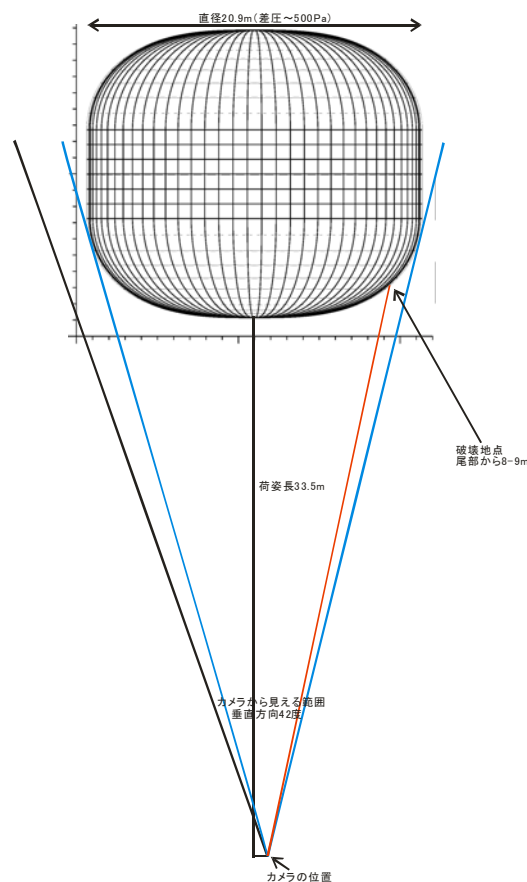
図3 気球破断開始点

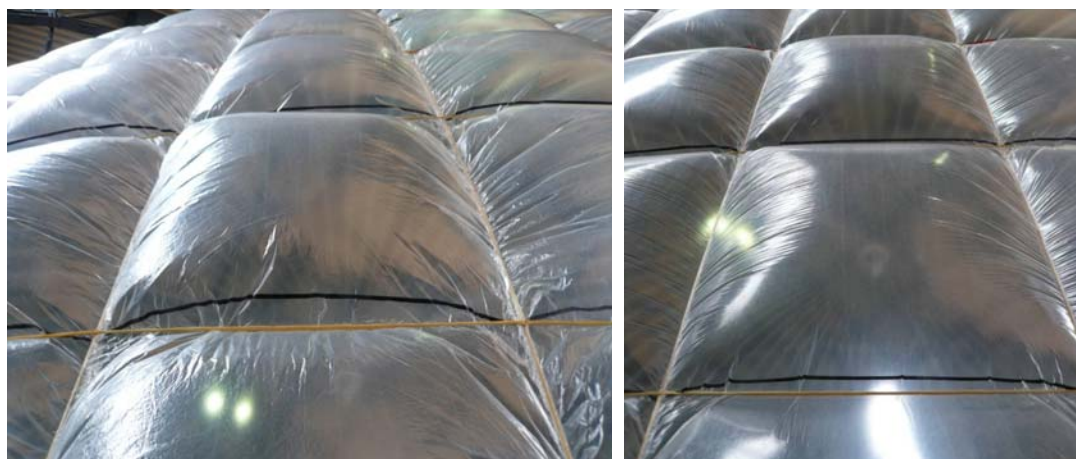
試験の結果,図6に示すように,フィルムの上方向へのずれが発生することが確認された。また,フィルムの移動量はパネルごとに異なるが,基本的には圧力差が大きくなるにつれて小さい小さくなることがわかった。全72枚のパネル中の最大移動量に着目すると,円筒部下端で大きい,円筒部中央・上端では小さくその差は小さかった。また,#4-1と#4-2でフィルムの最大移動量に差は見られなかったが,フィルムの大きな移動が生じている部分では,#4-2の方が,余剰が多い分フィルム上のしわの方向も水平に近く余裕が見られた。

図6 フィルム移動量の変化例(#4-2, 左:0Pa, 右:80Pa)

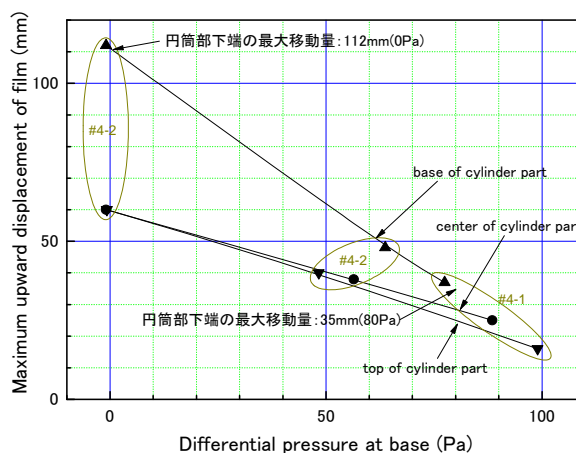
図7は測定時の圧力差と各高さ位置における最大フィルム移動量の関係を示している。この図より,気球#4-1と#4-2のデータは同一線上にあると見なすことができ両者の差はないと考えられる。また,円筒部下端のみ移動量が大きく,中央と上端は同程度で小さい。満膨張到達時(気球底部の圧力差がない状態)では,円筒部下端でのフィルムの最大移動量は112mm,圧力差が80Paでは35mm程度であった。

円筒部下端から飛翔時のパネル破断開始点までの距離は約4.5mであり,35mmは全長の約0.8%に相当する。この量はあらかじめフィルムに与えられている余剰(短縮率)5%よりかなり小さく,この移動量が残ったとしてもこのことだけでフィルム破断を説明することはできない。しかし,圧力差0時点での最大移動量112mmは円筒部下端から飛翔時のパネル破断開始点までの距離の約2.5%に相当する。

図 7 フィルムの最大移動量と圧力差の関係

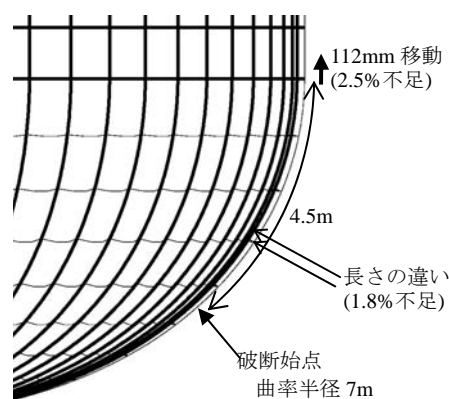
一方,気球容積が $5,000\text{m}^3$ と小さいため,縦ロープ間でゴアが小さな曲率半径で膨らむために必要となるゴアセンターの外側への移動量は大型気球よりも大きい。つまり,図8に示すように,ゴアセンターにそう長さは縦ロープ位置の子午線長さよりかなり長くないと所定のバルジが形成されない。この長さの差を円筒部下端から破断開始点までの4.5mの区間で求めると約1.8%となる。したがって,あらかじめ与えられている余剰5%のう

ちフィルムの移動とゴア中央の外側への移動とを合わせた 4.3%を使うことになり余剰の残りは 0.7%となる。

逆に、短縮率 5%分を消費するフィルム移動量を計算すると 144mm となる。すなわち、もし、円筒部下端で 144mm のフィルム移動が圧力差 100Pa 時点で残っていれば、フィルムの子午線方向には大きな張力が発生し、気球耐圧は子午線方向曲率半径によって決まるといえる。破断開始点における子午線方向の曲率半径は約 7m であり、バルジの最大半径 0.8m の約 9 倍になる。耐圧は設計値 1kPa の約 1/9 となり 100Pa で破壊した状況に近い数値が得られる。

図 8 フィルムの移動と余剰

このような移動量が発生したとしても、#4-2 のように不足すると想定される区間に余剰を追加すれば設定された短縮率を確保することができ耐圧も保たれる。このような追加の余剰を加えた際の気球の重量増加は 0.8% 程度でありペイロード搭載能力に大きな影響はない。今後、このような改良を加えた仮型気球を製作し飛行試験によってその是非を確認したい。
