# 移動探査ローバのフィールド走行試験

P7-051

## ローバシステム (M6-0号機) 概要

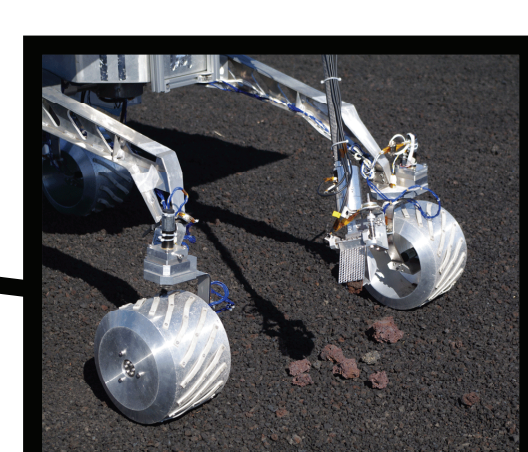
マニピュレータ試験  
(遠隔操作によるサン  
プル採取)

- ✓ リモートでのマニュアル操作によりサンプルを採取成功!
- ✓ フルコンフィギュレーションで可動範囲を確認

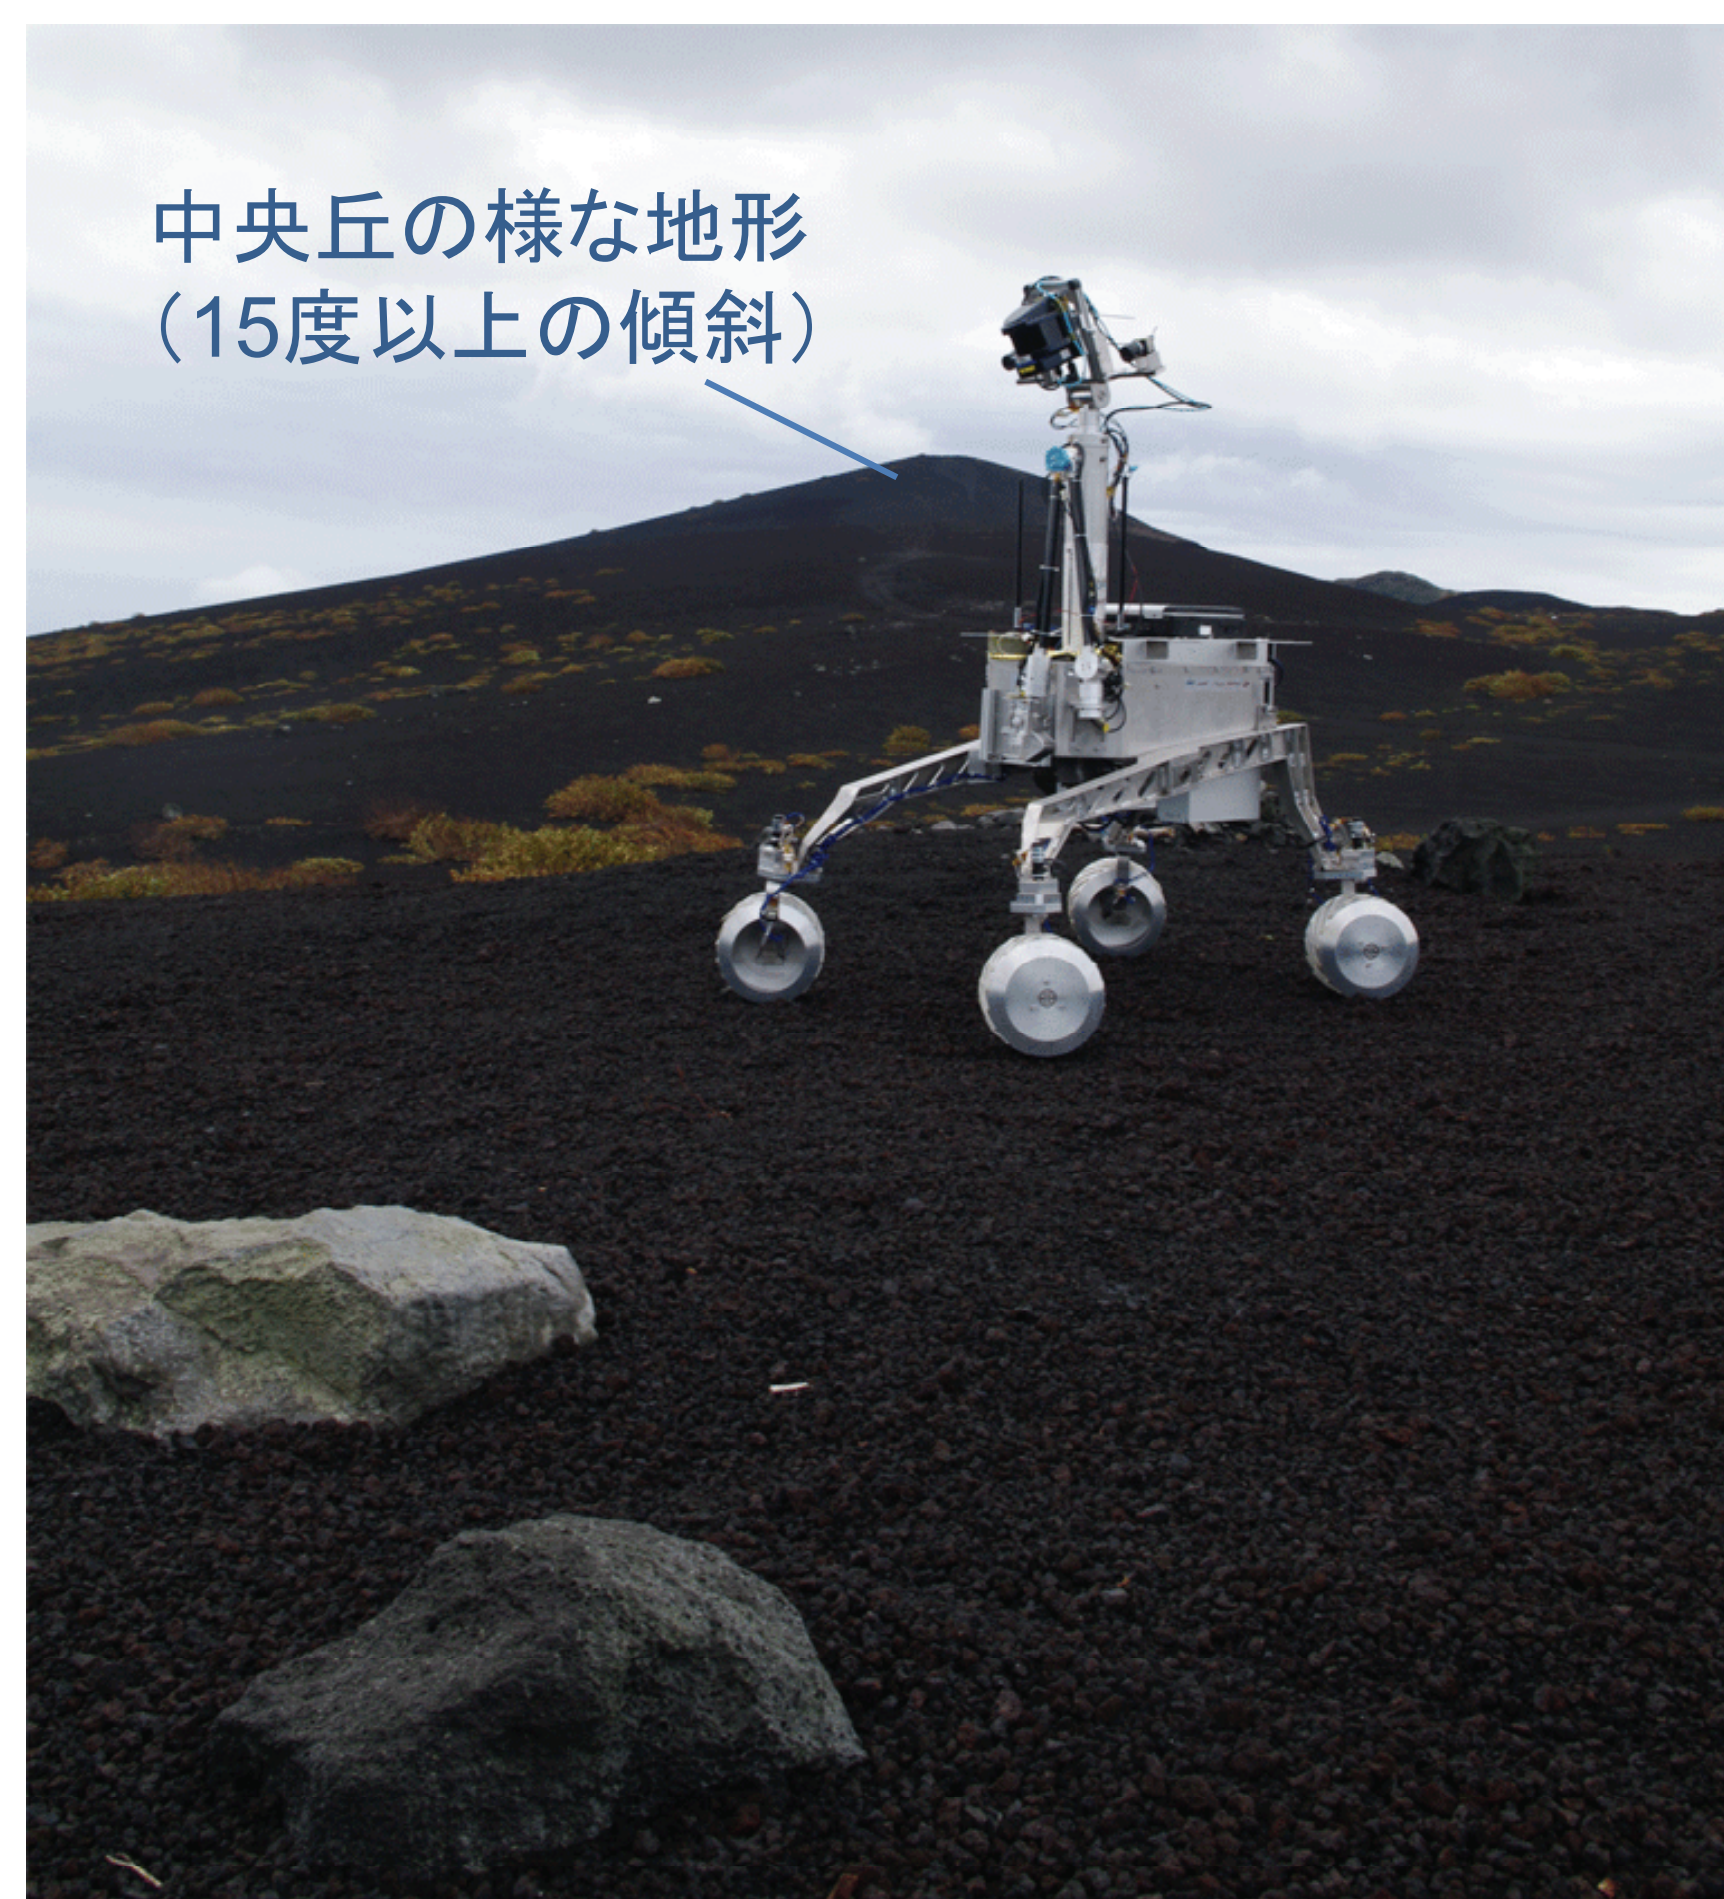
中央丘の様な地形  
(15度以上の傾斜)

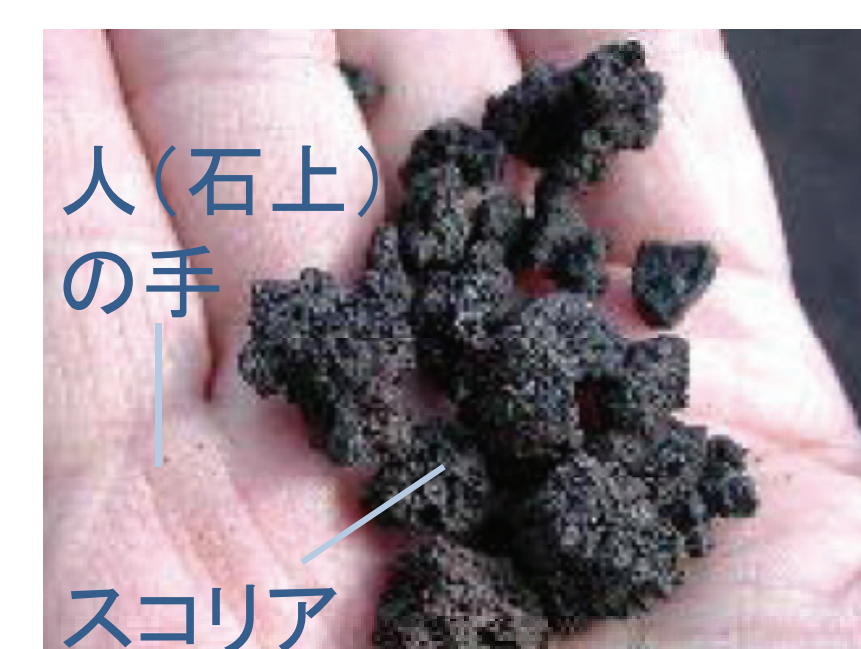
人(石上)の手

スコリア
