気球尾部の改良について

ISAS/JAXA： 加藤洋一，濱田 要，福家英之，飯嶋一征，井筒直樹，梯 友哉，
松坂幸彦，斎藤芳隆，佐藤崇俊，田村啓輔，莊司泰弘，吉田哲也

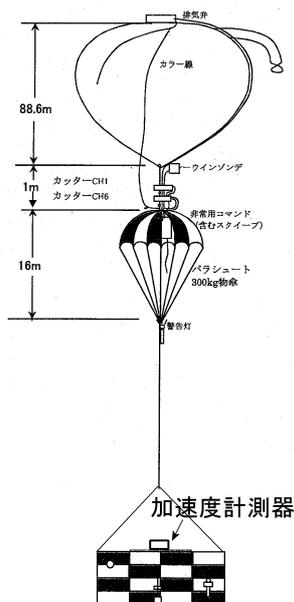
図2-1 加速度計測器搭載例

気球飛翔実験に於いて気球尾部に加わる最大荷重を確認するため、飛翔中のゴンドラに加わる加速度の計測を行った。気球尾部に加わる荷重は、ゴンドラの加速度の気球軸方向の成分とゴンドラ重量の積により求める。図2-1に加速度計測器搭載例、及び図2-2に使用した加速度計測器を示す。

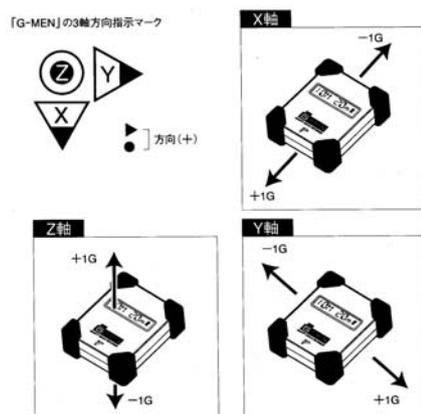
図2-2 加速度計測器

{加速度計測器} G-MEN DR10
{計測器の設定}
・ サンプルング周期 0.010sec
・ 記録間隔は1回/5sec、5sec間の最大値を記録
・ 計測器のZ (+) 軸を上面とするように、ゴンドラ上部に固定

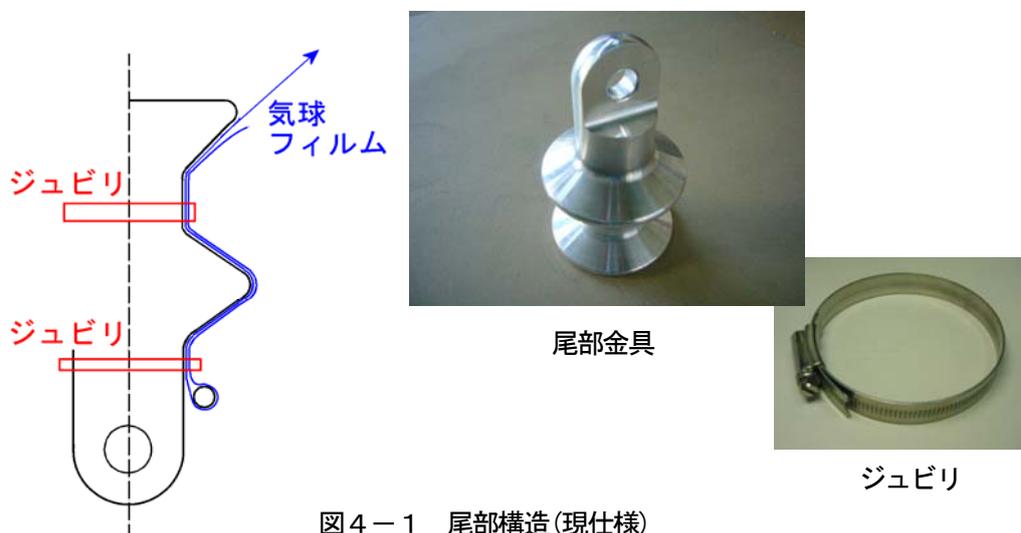
図4-1 尾部構造(現仕様)

図4-1に現仕様の尾部構造を示す。この構造では、荷重はジュビリバンドを広げる方向に働き、ジュビリバンドの耐荷重を越えるとジュビリバンドのネジ部がネジ山を越えて滑り、気球フィルムを挟み込む力が小さくなる。

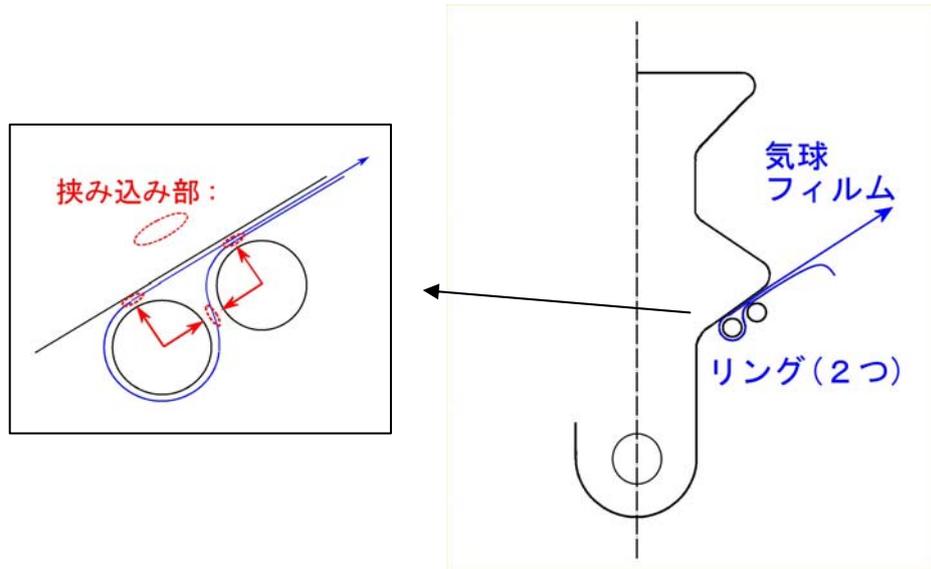
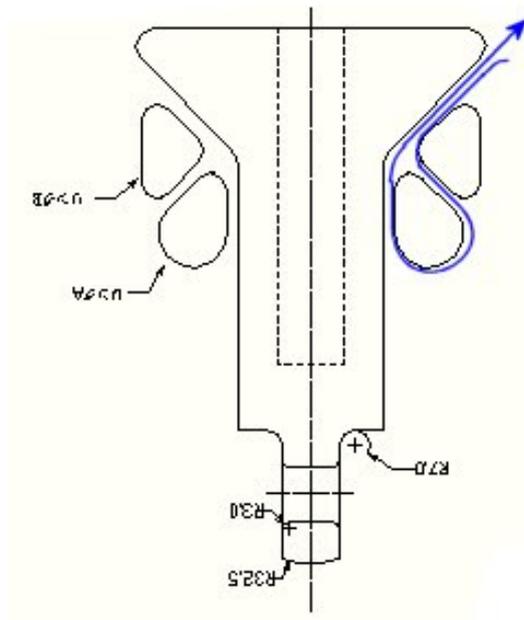
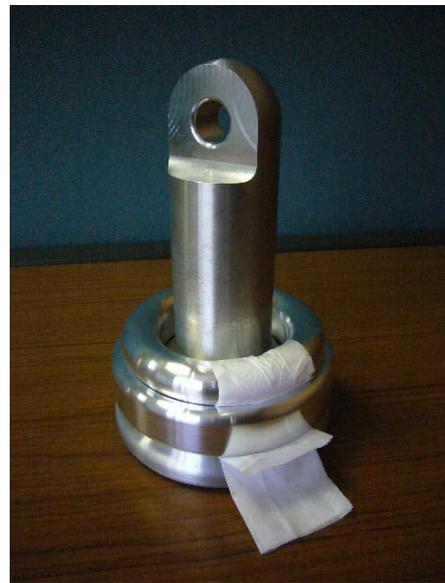
図4-2 尾部構造(検討案)

気球フィルムをジュビリバンドで締める方法ではなく、気球フィルムを尾部金具本体と2つのリングで互いに締め付け合う構造を検討した。図4-2に検討案を示す。

案1

外観写真 (紙は気球フィルムの模擬)

案2 (フィルムの挫滅を考慮し、挟み込む面積を確保した案)

製造工程に於いて、気球フィルムを2重リングに通す作業に手間がかかるため、現尾部構造と比較すると加工時間が多くかかる。但し、製品の仕上がりとしては良好で、気球フィルムは均一に巻き込めている。

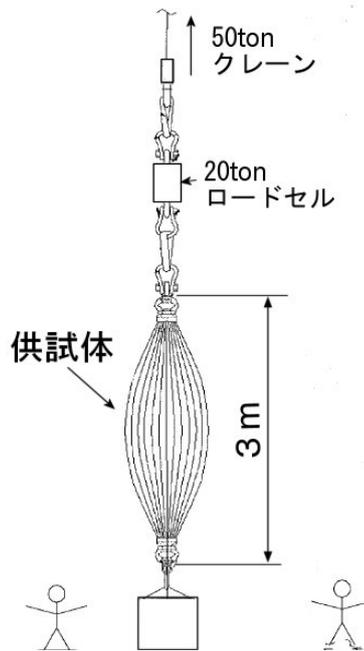
図5-1 供試体概要

試験には、B350の尾部モデルを使用し、供試体の上下端を改良案2の尾部金具で施工した。
図5-1に供試体概要を示す。

2ton～10tonまで、2tonの間隔で、各1分間、荷重を掛け、各荷重での尾部の異常の有無を確認する。

また、11.6tonの荷重を掛けた状態で5分間保持し、気球フィルムのずれ、尾部の異常の有無を確認する。

5.8tonの荷重を掛けた状態で5時間保持し、気球フィルムのずれ、尾部の異常の有無を確認する。

強度試験、クリープ試験とも、気球フィルムのずれ、尾部の損傷等はなく良好な結果であった。
