## M-V型ロケット打上げ作業記録

富田 悦\*, 小野 縁, 吉山京子

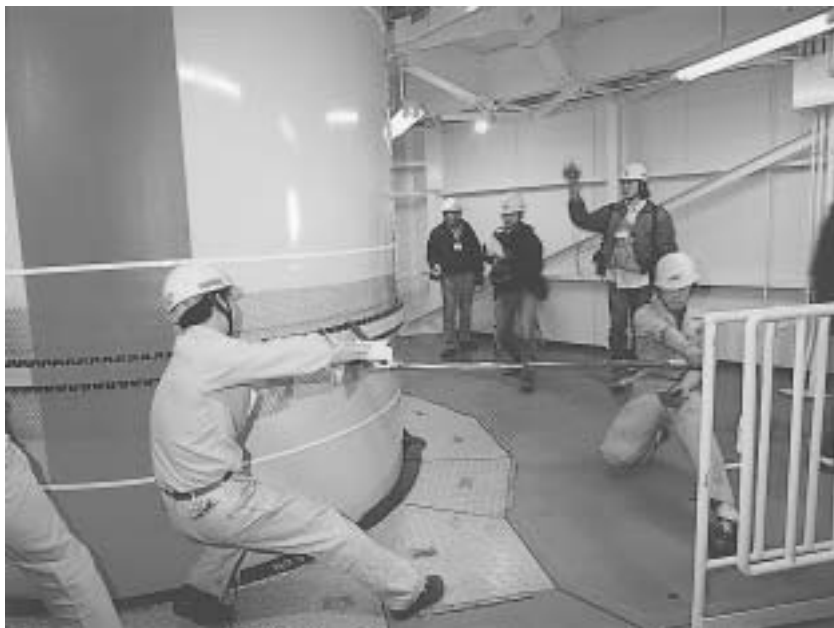
第 7 図 SEG 1 + SEG 2 結合作業

<b>【 M-V 型 】</b>	
ボルト数	180本
締め付けトルク	8000kgf・cm

<b>【 M-3SII 型 】</b>	
ボルト数	68本×3
締め付けトルク	4400kgf・cm

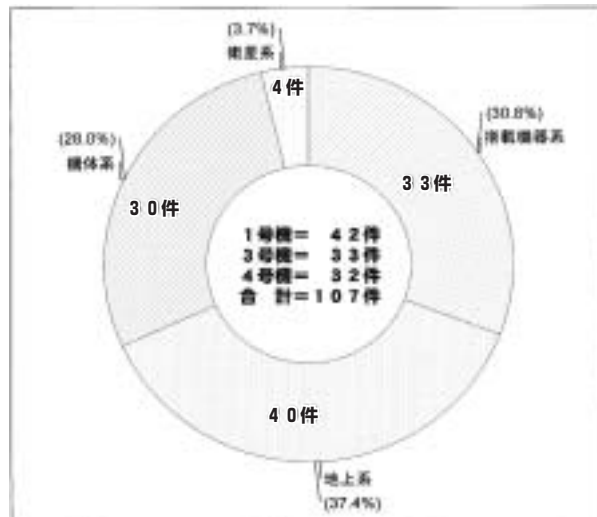
第14図 M-V ロケットの発生箇所別要処置事項

第14図は M-V ロケット 3 機分の組立オペレーションとフライトオペレーションで発生した要処置及び不具合事項の合計総数を、発生箇所で4つの系に分類して示したものです。

衛星系を除くと地上系が多少多いものの、機体系、搭載機器系それぞれがほぼ同程度の約30%前後の割合になっています。
