## 小型月着陸実証機(SLIM)

月面着陸の結果について

宇宙科学研究所  
SLIMプロジェクトチーム  
プロジェクトマネージャ  
坂井真一郎

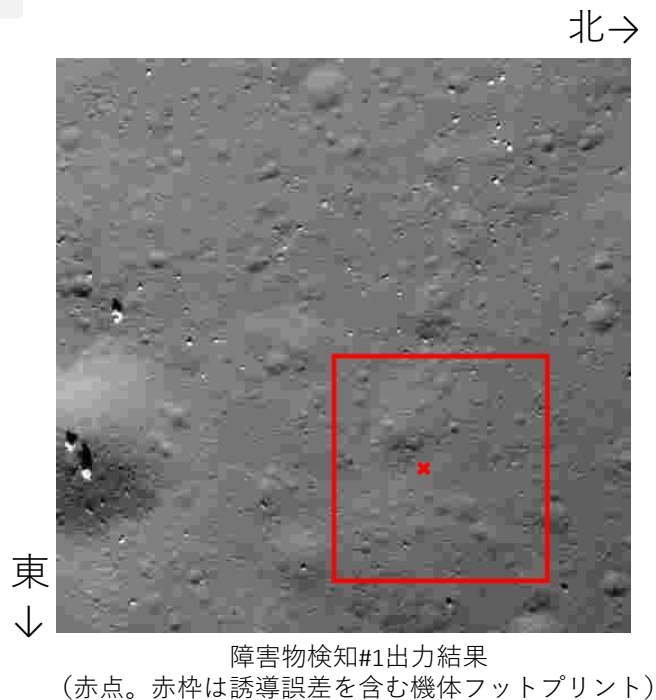
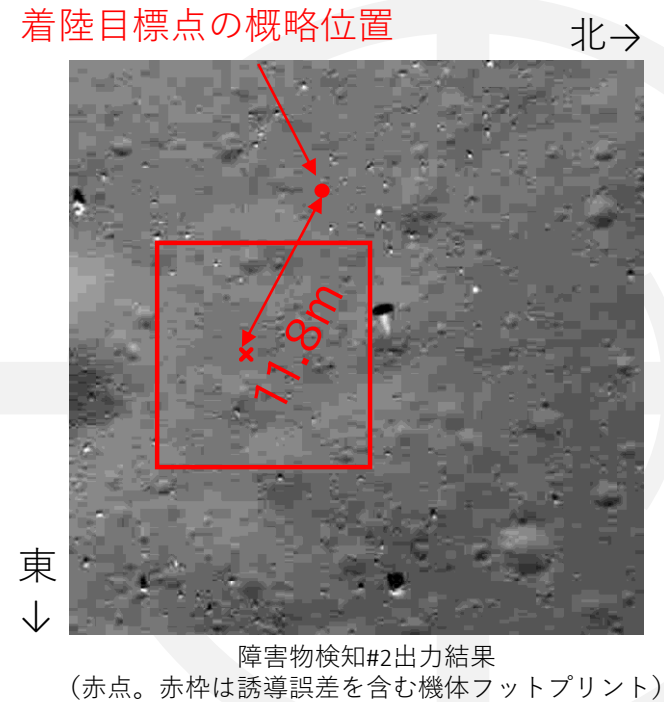
※SLIM 航法カメラ(CAM-MZ)にて取得された画像

- 障害物検知は2回実施され、いずれも正常に完了した。
- 検知に用いられた画像を事後に評価し、いずれも比較的安全性の高い地点を選んでいると考えている。
- 2回目の検知結果が、最終的な着陸目標として採用されている(事前に設定していた着陸目標地点から、約12mほど東南東)

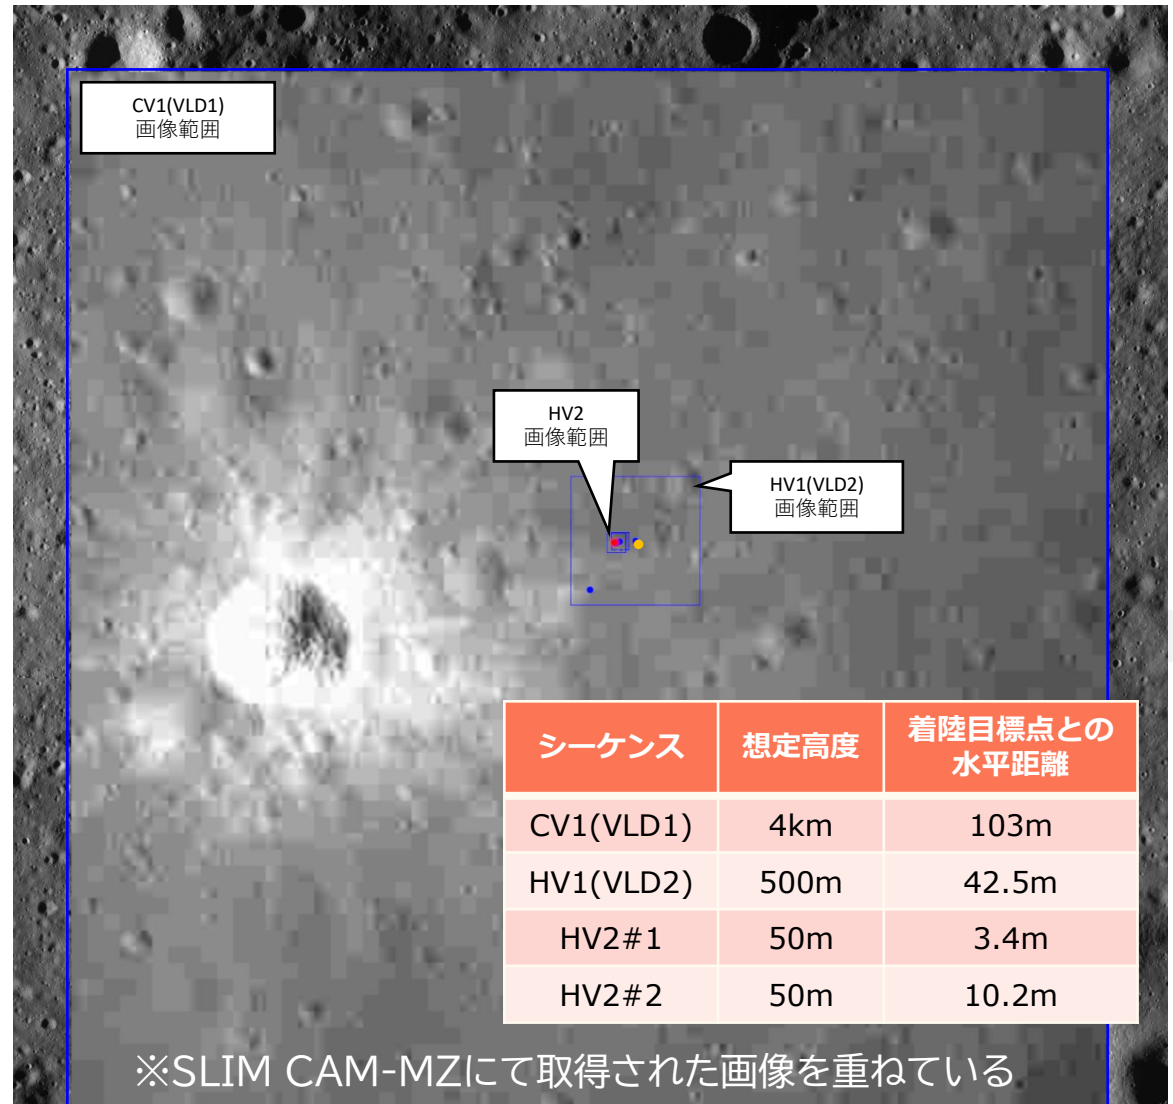
- ▶ 比較的分解能が高く着陸目標地点設定の際にも用いられたChandrayaan-2画像を使用した評価を行った。
- ▶ 具体的には、Chandrayaan-2画像の中から、航法カメラ画像と共通する特徴点を探し、2つの画像が重なる領域を特定する作業を行った。
- ▶ 右図は、2つの高度(CV1、HV1)および障害物回避(HV2)時の様子。青点が画像中心、赤点が打ち上げ前に設定された着陸目標地点。
- ▶ 高度低下が低下し月面に接近するにつれて、航法誘導制御の結果、徐々に航法カメラ視野中心が着陸目標地点に迫っている様子が理解できる。

- 右下図は、障害物回避時の画像付近を拡大して示したもの。青い×点が、1回目(#1)、2回目(#2)の撮像画像(青枠)の中心位置を示しており、この位置がSLIMの水平位置に相当し、その着陸目標地点からの距離を右下表に示している。
- この図から、障害物検知実施中の位置精度は、#1で3~4m程度、#2で10m程度だったと推定される。
- 前述の通り、この高度付近以降は着陸安全性を優先して着陸目標が設定される(障害物回避)。その意味で、ピンポイント着陸精度としては、概ね10m程度以下と評価している。
- さらに、#2については既に後述する異常事象により東へ流されている可能性が高く、実際のピンポイント着陸精度は3-4m程度だった可能性が高い。

障害物回避以降は、図中の“安全領域中心”を目指した着陸へと移行する。着陸目標地点への正確な着陸より、障害物回避による安全性を優先するため(今回は着陸目標地点から11.8m離れた地点を目指すことになる)。従って、ピンポイント着陸精度については、障害物回避前の精度で評価することが、実力を評価することになる。

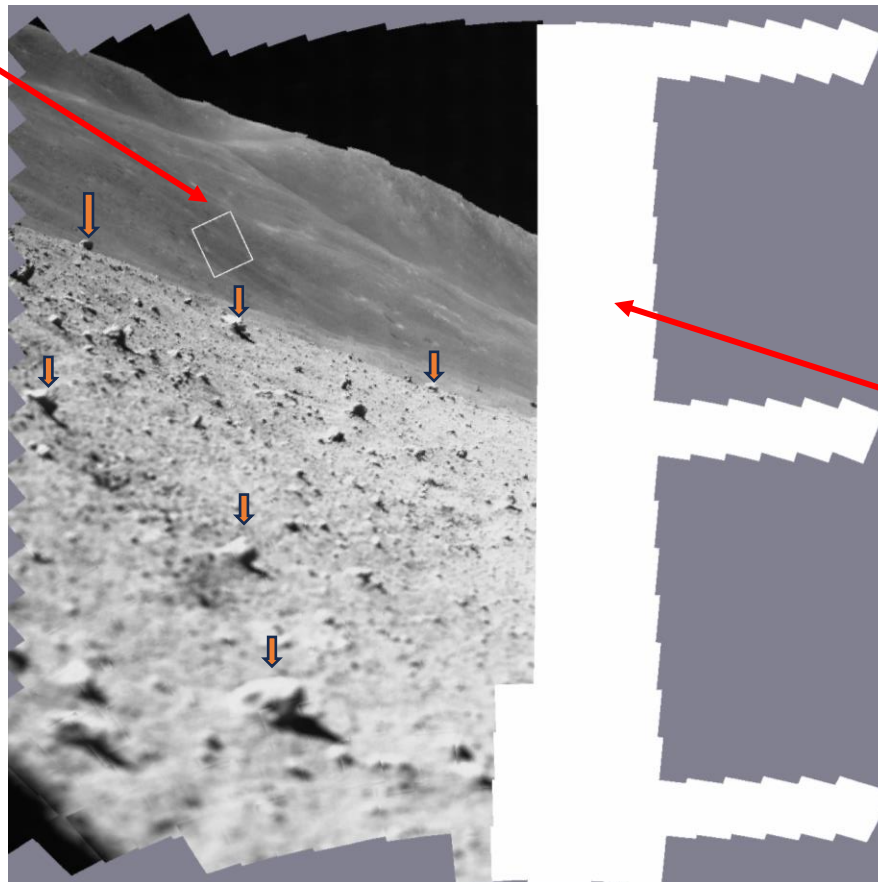
スキャン撮像で得られた257枚の画像を繋ぎ合わせた画像(モザイク画像)

本来は画像の右側が上  
方向になるはずであった。

白い部分はスキャンを  
途中で打ち切ったため  
にデータのないところ
