俵型気球の地上膨張試験

井筒直樹¹, 飯嶋一征¹, 加藤洋一¹, 梯 友哉¹, 斎藤芳隆¹, 佐藤崇俊¹, 莊司泰弘¹
 田村啓輔¹, 福家英之¹, 松坂幸彦¹, 松嶋清穂², 水田栄一³, 吉田哲也¹

¹宇宙航空研究開発機構 宇宙科学研究所, ²藤倉航装株式会社, ³宇宙航空研究開発機構 研究開発本部

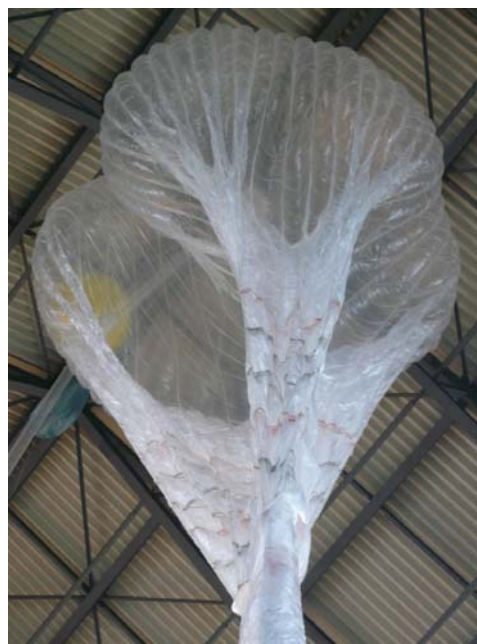
図4 立て上げ直後の気球(#4-1)

(約180kg)で立て上げ(図4),その後,送風機によって満膨張まで空気を入れ続けた。満膨張後に,高所作業車を用いて,円筒部上端,中央,下端の3箇所について全72パネルのフィルム移動量を測定した(図5)。

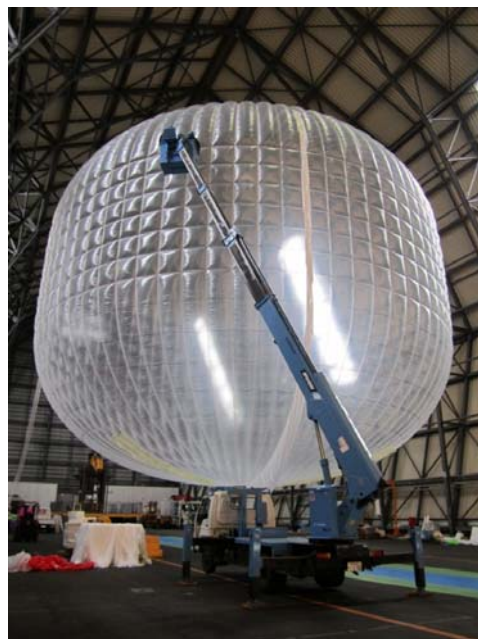
図5 フィルムの移動量の測定

試験の結果,図6に示すように,フィルムの上方向へのずれが発生することが確認された。また,フィルムの移動量はパネルごとに異なるが,基本的には圧力差が大きくなるにつれて小さい小さくなることがわかった。全72枚のパネル中の最大移動量に着目すると,円筒部下端で大きい,円筒部中央・上端では小さくその差は小さかった。また,#4-1と#4-2でフィルムの最大移動量に差は見られなかったが,フィルムの大きな移動が生じている部分では,#4-2の方が,余剰が多い分フィルム上のしわの方向も水平に近く余裕が見られた。
