# 石英ガラスの超高速衝突による損傷評価

○ 座間 俊右(法政大・学) 森口 開理(法政大・院) 浦澤 俊介(法政大・院)  
堀江 孝佑(法政大・学) 新井 和吉(法政大) 長谷川 直(ISAS/JAXA)  
川合 伸明(ISAS/JAXA) 佐藤 英一(ISAS/JAXA)

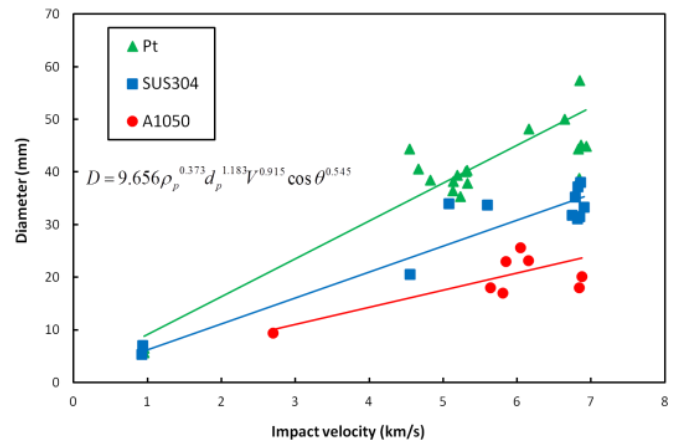
Fig. 3 Crater diameter of SiO<sub>2</sub> glass subjected to hypervelocity impact

衝突後のターゲットの Crater の直径, 深さを光学顕微鏡を用いて測定を行った. 本実験で得られた実験値と過去に Burt 等によって求められた経験式<sup>2)</sup>との比較を行った. Crater の直径の比較を図 3, 深さの比較を図 4 にそれぞれ示す. 図 3, 図 4 のプロットは実験で得られたデータを用い, 直線は経験式<sup>2)</sup>を示している. 図 3 に用いた経験式を式(1)に, 図 4 の経験式を式(2)に示す.

$$D = 9.656\rho_p^{0.373}d_p^{1.183}V^{0.915}\cos\theta^{0.545} \quad (1)$$

式(1)と実験で得られた Crater の直径を比較したところ, 一致はしなかった. そこで, Crater から連続的に損傷が生じている Conchoidal crack と Internal crack の 2 つを含めて Crater 直径として計算したところ, 図 3 のように, 経験式と実験値がほぼ一致した. これは, 式(1)では, 衝突点から連続的な損傷範囲をすべて Crater とみなしているためと考えられる. 図 4 の経験式と実験値も比較すると, ほぼ一致しているように見える. 形状, 板厚を変え, 速度域を拡張しても, 石英ガラスの Crater の損傷範囲は, この経験式に適用できることが明らかになった.

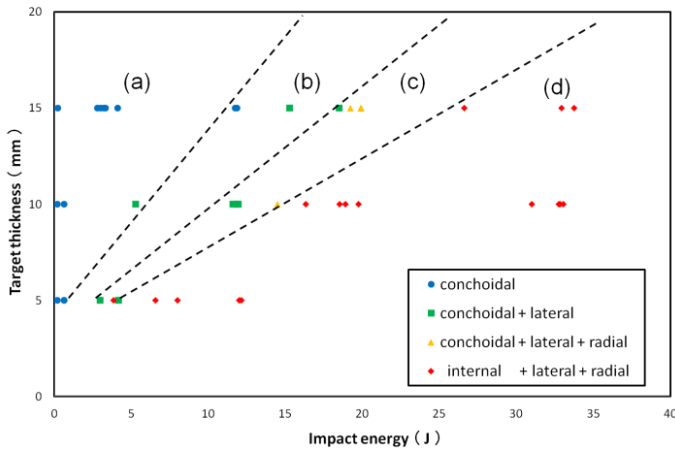
Fig.5 Fracture types of SiO<sub>2</sub> glass in various thickness subjected to hypervelocity impact

図5の破線は損傷形態の境界を示している。(a)～(d)は図2で説明した4つの損傷形態の例と一致している。衝突エネルギーが増えると損傷形態は(a)～(d)へと順に変化していく。

衝突速度の増加に伴い, 損傷の範囲だけでなく, 損傷形態にも変化が見られた. 飛翔体の密度も考慮し, 衝突エネルギーで損傷形態をまとめたものを図 5 に示す.

Conchoidal crackの領域では、衝突エネルギーが小さく、板厚が比較的大きいものが多い。これは板厚方向に十分な距離があるため、裏面から反射した膨張波のエネルギーが減衰される。そのため、衝突面からの反射で生じる膨張波による影響が相対的に大きくなり、剥離現象が起こると考えられる<sup>2)</sup>。

Lateral crackでは、衝撃圧縮波が衝突面や側面からそれぞれ反射して、膨張波となり、それらが互いに重畳し、ガラスの引張強度を超えた場合に発生すると考えられる。

内部損傷であるRadial crackとInternal crackは板厚が比較的小さく、衝突エネルギーが大きい場合によく見られる。また、Internal crackは、裏面からの膨張波の影響が大きいと考えられるため、Conchoidal crackの損傷よりも、破壊進展速度が速い。

損傷形態の変化に必要な衝突エネルギーは、板厚が厚くなるほど大きくなっている。同じ衝突エネルギーでも板厚の違いにより、損傷形態は異なることが明らかになった。
