# 紫外線域での太陽観測における コンタミネーション防護の検討・実験

坂東貴政, 原弘久(国立天文台), 宮崎英治, 木本雄吾(JAXA), 浦山文隆(宇宙技術開発(株))

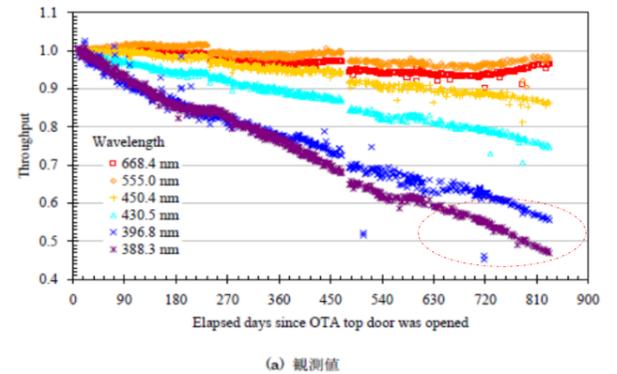
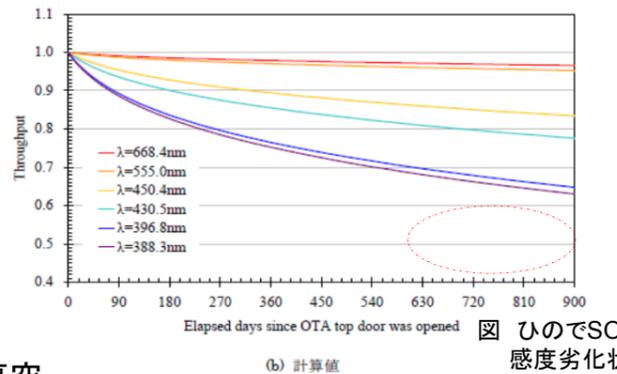
### ひのでSOTの感度劣化状況(右図)

- ❑ アウトガスの放出は打ち上げ時から一桁程度下がっているはず
- ❑ しかし、短波長側の感度劣化は予想以上に進行

厳格なコンタミネーション対策を行った「ひので」可視光望遠鏡においてさえ、500nm以下の短波長(紫外線)側で光量減少が観測されている。光学系へのコンタミネーションによると考えられるが、そのメカニズムは理解しきれていない。可視域に比べ紫外線域では、光学素子がコンタミネーションを受けると極端に透過率が低下するなど大きな影響が現れることが知られている。

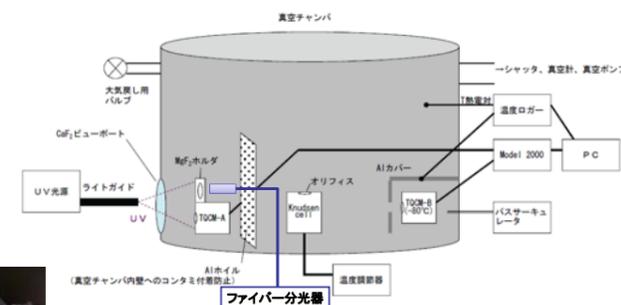
## 実験コンフィギュレーション

汚染源	①DC6-1104 (80°C) ②DEHP (50°C) ※どちらもEffusionセル内
紫外線光源	500W キセノンランプ ※可視・赤外除去のため、ダイクロイックミラーを使用
光学面模擬	MgF <sub>2</sub> ガラス、およびTQCM-A (28°C) ※紫外線照射下
アウトガス量モニタ	TQCM-B (-80°C) ※非紫外線照射下

- ❑ 光学面を模したMgF<sub>2</sub>ガラス板、およびガラス板と同じ温度に制御したTQCM-A面に向けて真空チャンバ外から紫外線を照射  
→ このTQCM-Aの周波数変化からコンタミ付着厚を推定
- ❑ 紫外線光源は太陽光に近いスペクトルを持つキセノンランプを使用
- ❑ アウトガス源としては、ひので衛星で光学レンズと支持構造間の熱伝導強化に使用したシリコン系接着剤DC6-1104と、可塑剤の一種であるフタル酸ジエチルヘキシル(DEHP)を使用
- ❑ 真空チャンバ内では紫外線の当たらない場所に配置したもう一台のTQCM-Bを-80°Cに冷却してチャンバ内のアウトガス量を測定

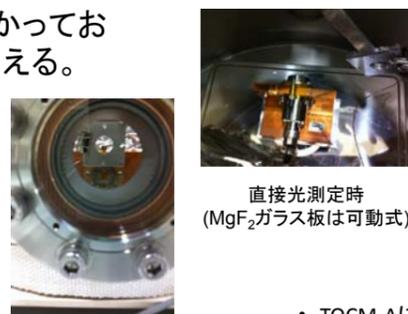
紫外線照射窓からの視野

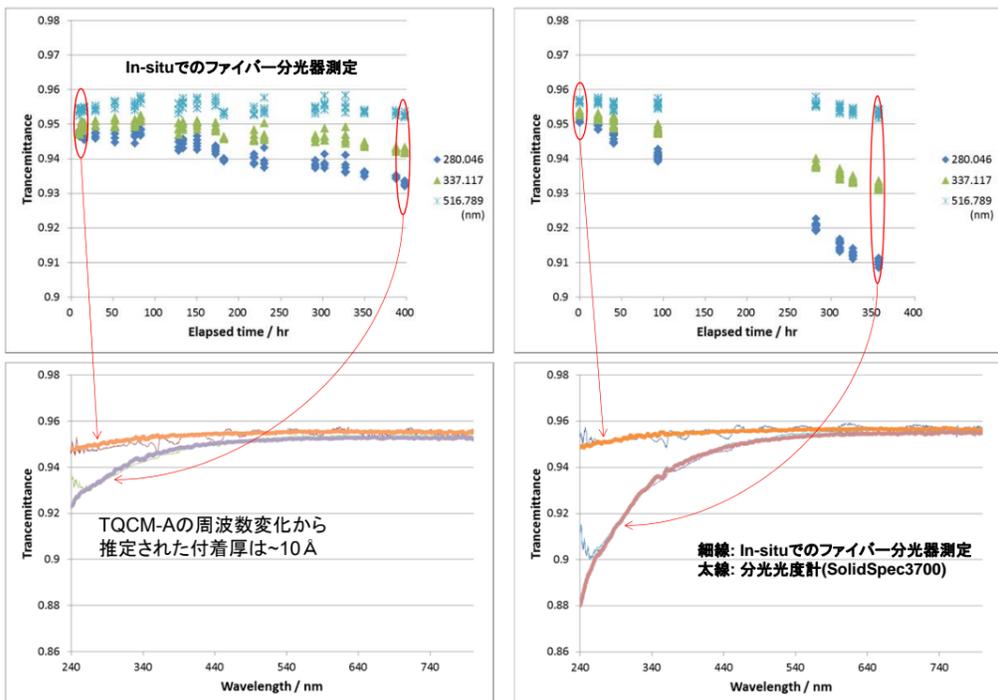
## MgF<sub>2</sub>ガラス板の分光透過率の測定結果

### ① シリコン系接着剤 DC6-1104

### ② フタル酸ジエチルヘキシル(DEHP)

- 紫外線照射前後のMgF<sub>2</sub>ガラス板の透過率を分光光度計で測定した結果と、ファイバー分光器によるIn-situ測定の結果は良い一致を示した。このことから、
  - ❑ ファイバー分光器による分光透過率のリアルタイムモニタは、直接的に光学劣化を観測する有効な手段となる。(コンタミ汚染による経時劣化のデータを比較的容易に、多点測定できる実験手法を確立)
  - ❑ 実験後、大気戻しをしてもMgF<sub>2</sub>ガラス板の汚染の状態は保存されている可能性が高い。  
→ XPSデプスプロファイル分析等を用いて、膜厚や付着物質のより詳細な分析が有効
